EUGÈNE FREYSSINET

Un demi siècle

*BON ANNIVERSAIRE AU
PONT DE LUZANCY*

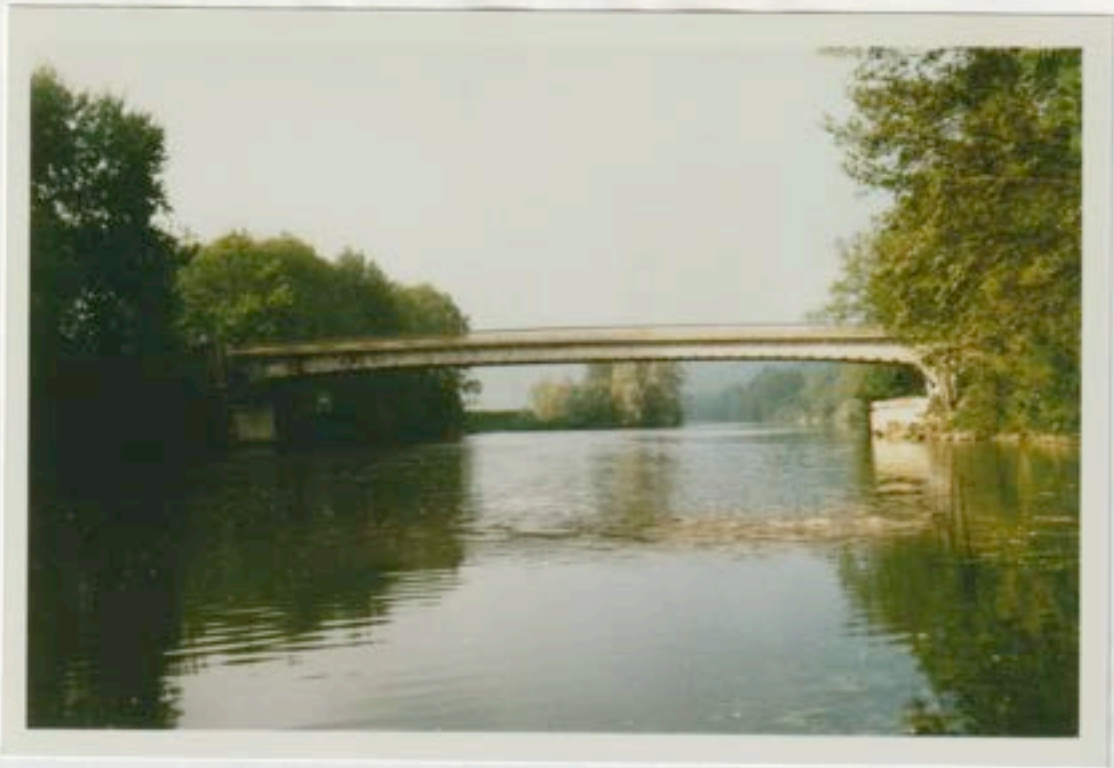
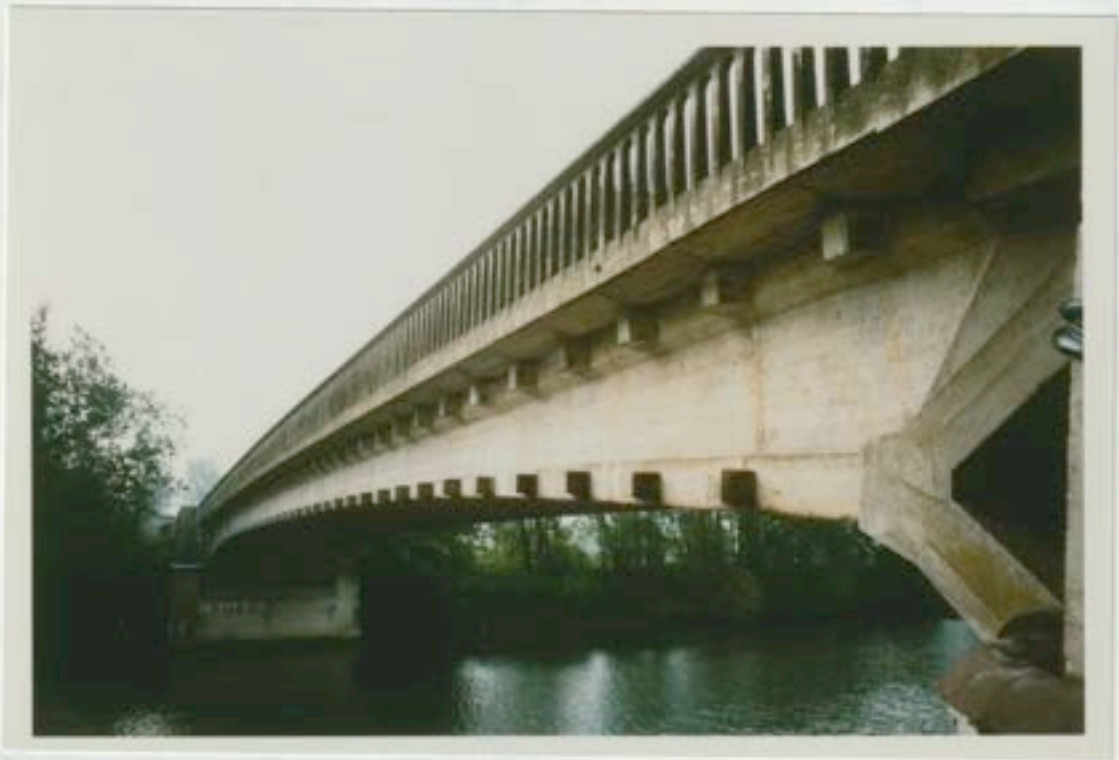
PREFABRICATION DES VOUSOIRS DU PONT

Première application après l'essai à l'arche d'essai du Pont du Veurdre (1908)

« Pour mieux contrôler la qualité des bétons en oeuvre, j'avais pensé construire mes voûtes par éléments moulés d'avance ; je le tentais pour l'arche d'essai, mais l'exécution prouva que cette idée devançait les possibilités de l'époque. Je n'ai pu la réaliser que près de quarante ans plus tard, au-dessus de la Marne ».

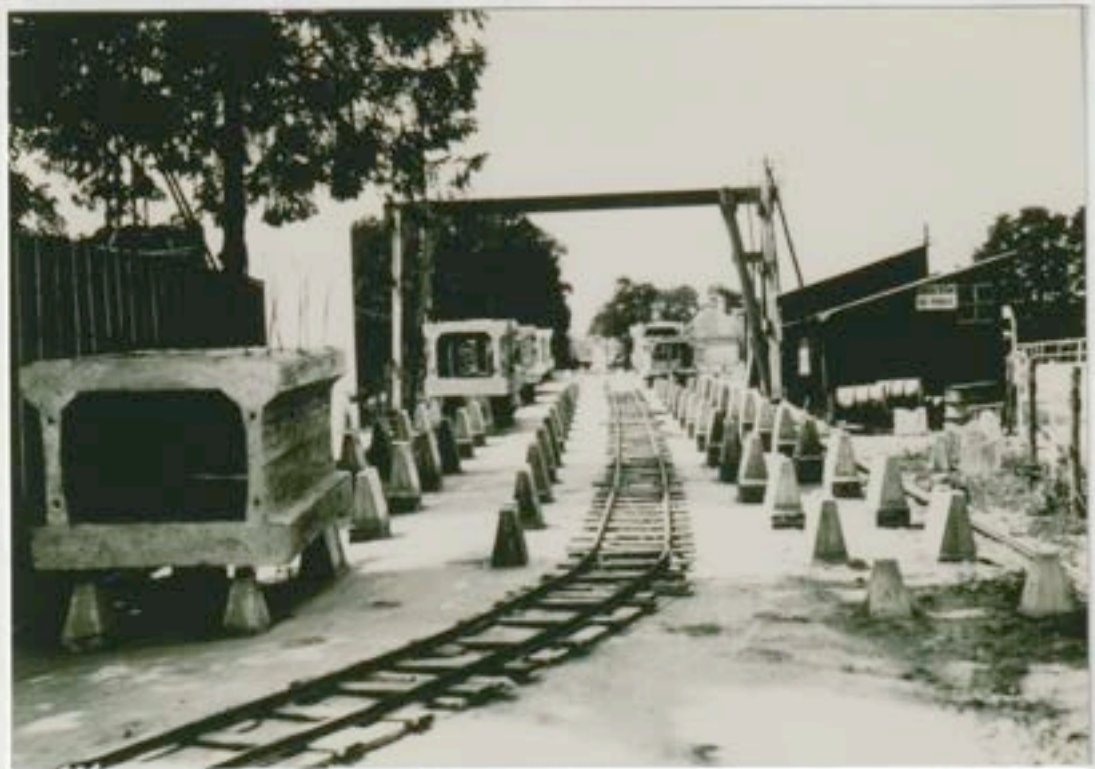
Carrousel de préfabrication des éléments de trottoirs

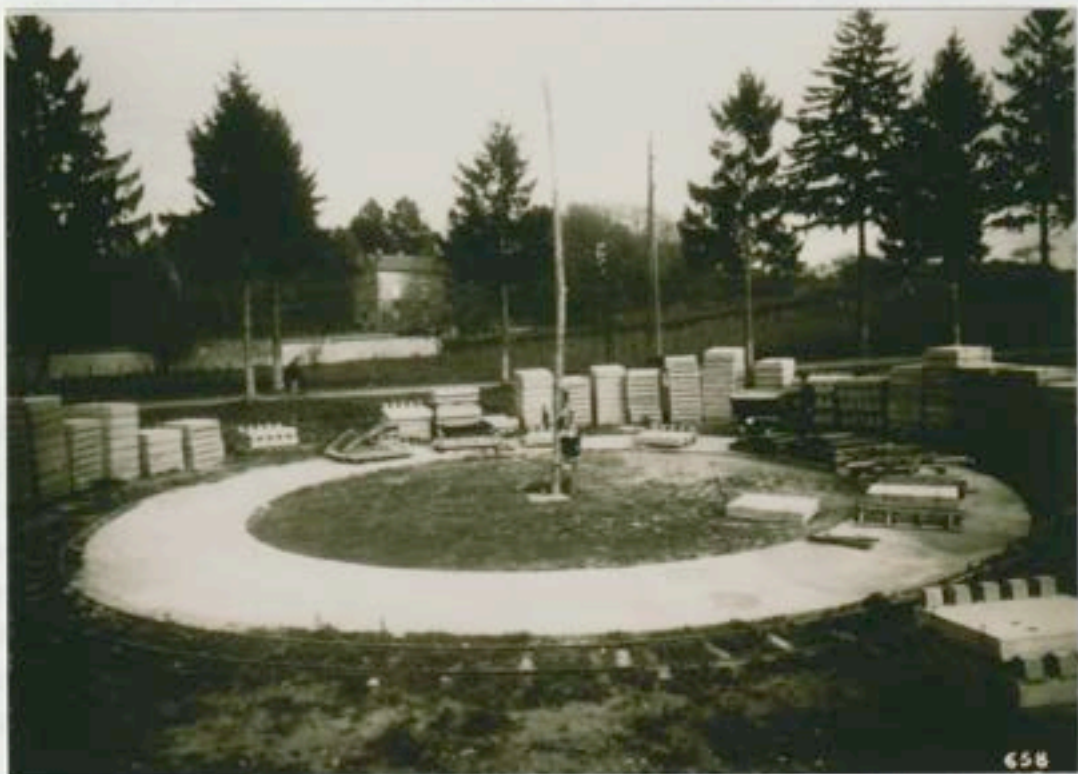
1ère Méthode de pose

Pose à la poutre assurant

- transport des voussoirs à leur emplacement*
- suspension en place avant précontrainte*

Remarquer la poutre en bois et

- le détail des noeuds en béton*
- l'armature de la membrure inférieure*

Malheureusement cette poutre a eu un accident...

« Freyssinet projeta le pont de Luzancy en 1939, et en commença la construction cette même année. Pour le montage du tablier, il imagina une poutre de lancement mixte précontrainte en bois et béton, appuyée sur les deux culées. C'était un ouvrage à treillis, avec des éléments précontraints en bois et des noeuds de béton. Probablement à cause de la faiblesse d'une diagonale de bois, la poutre de lancement se rompit. Cet accident impressionna beaucoup Freyssinet, qui, mettant à profit l'interruption de la guerre, imagina un nouveau système de mise en place et de montage, qui fut une réussite lorsqu'on l'utilisa en 1946 ».

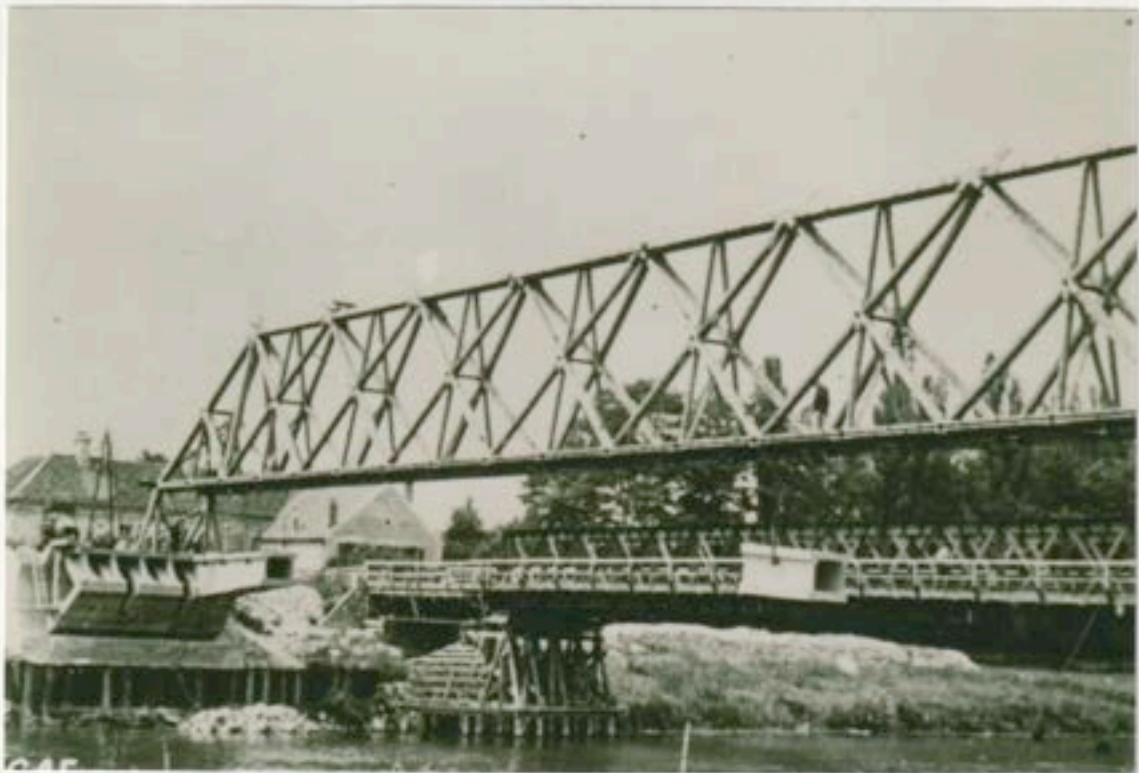
Maquette du nouvel équipement de pose

Appui sur culée du pylône de Blondin

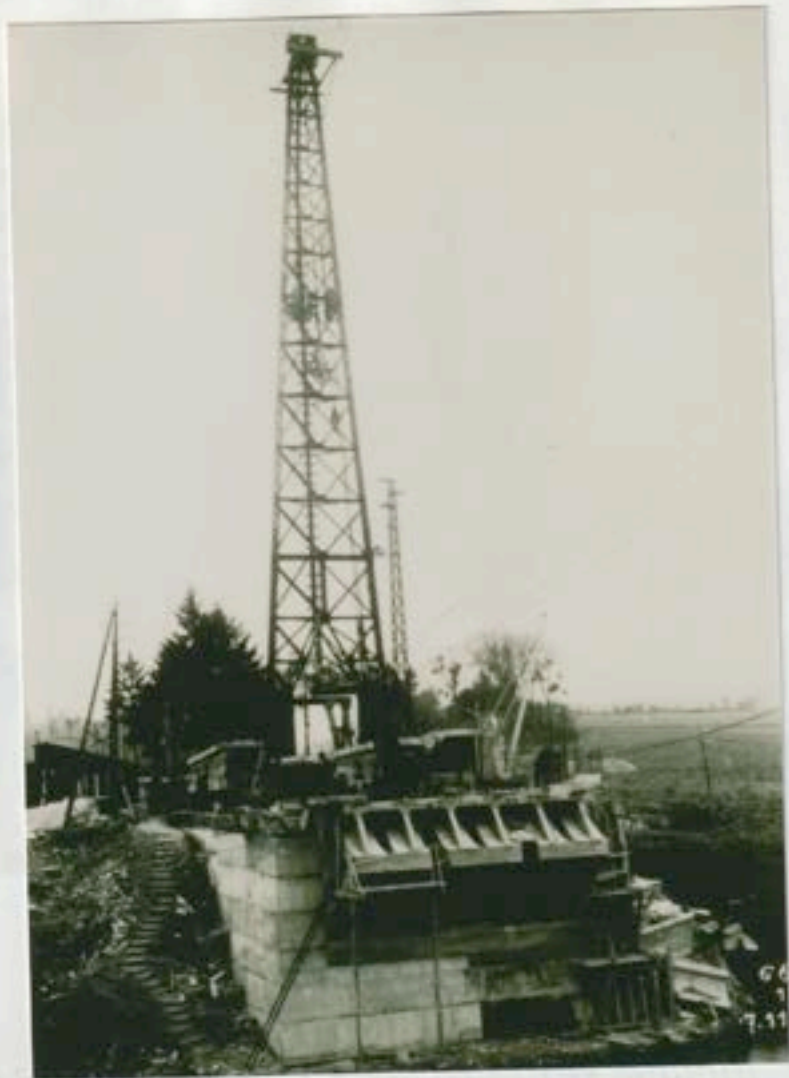
Pré-assemblage sur parc des 3 poutres centrales et pose

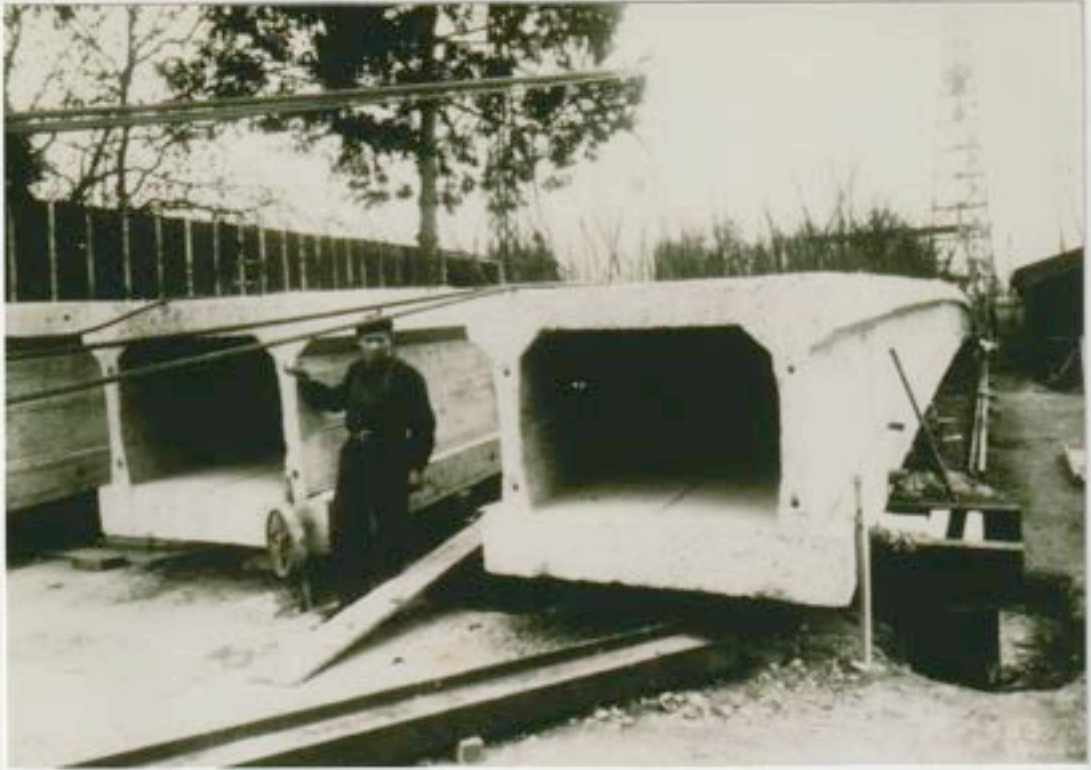
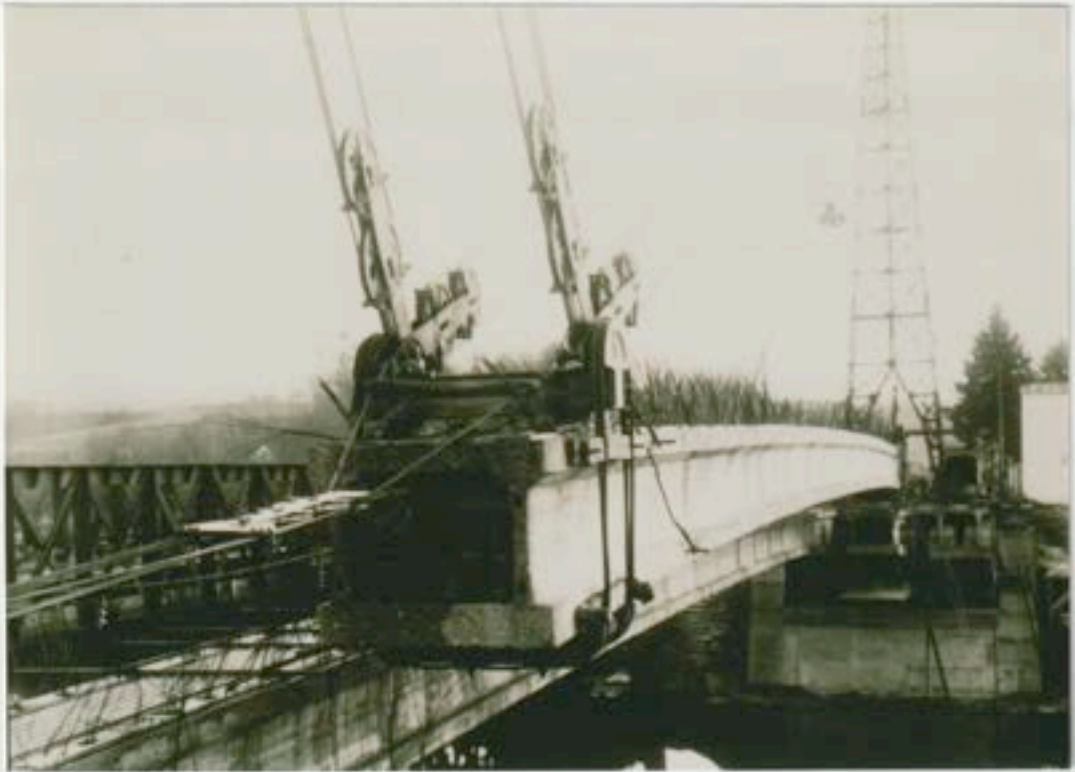
Pose de la 2ème poutre centrale

Ancrages et déviateurs des câbles du blondin de pose

Noter la perfection fonctionnelle et l'économie de moyens

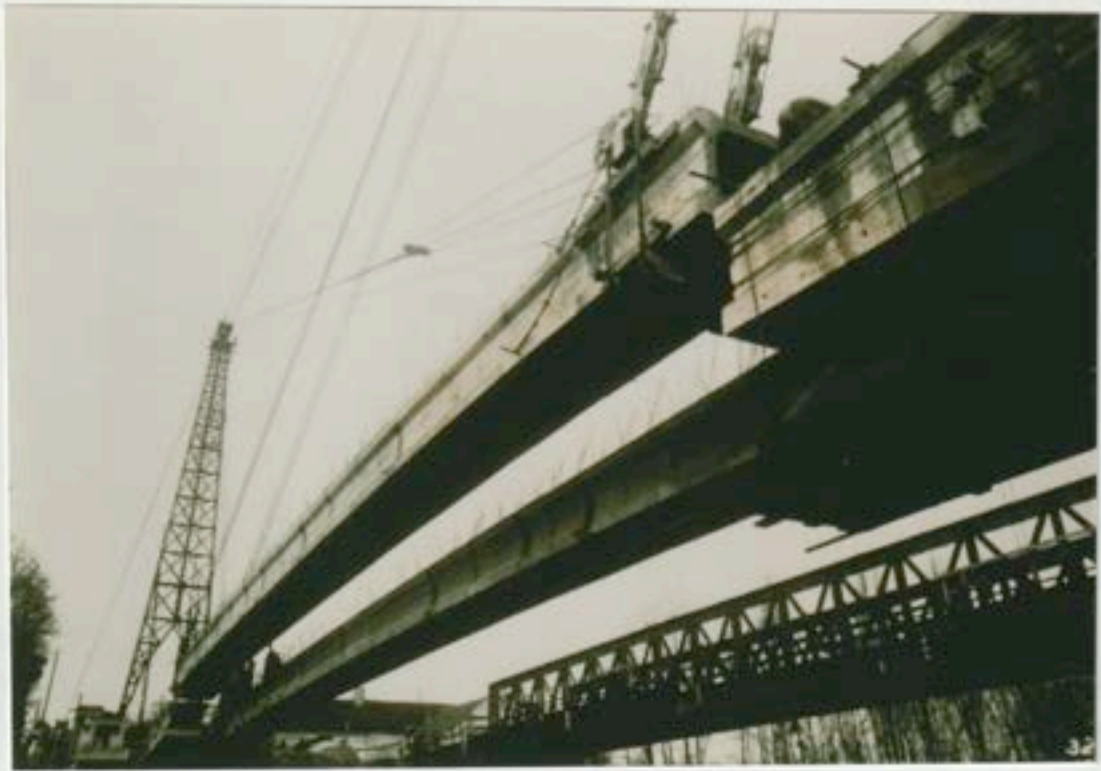
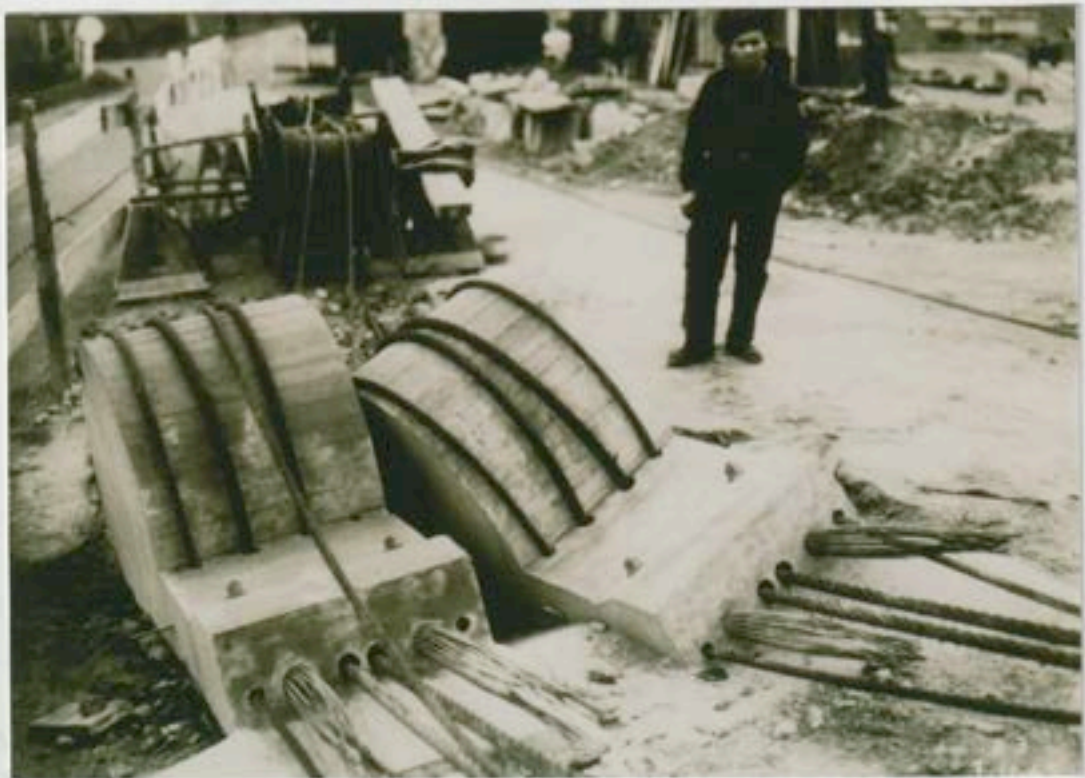
Les fils de précontrainte diamètre 5 mm, disposés dans des gorges sous les voussoirs, se sont corrodés dangereusement. Une trace de corrosion est visible actuellement.

Après un lifting en 1976 réalisé par une précontrainte extérieure, disposée à l'intérieur des voussoirs, le Pont de LUZANCY a retrouvé une nouvelle jeunesse.
